АКТ ОБСЛЕДОВАНИЯ
(объекта социальной инфраструктуры)
К ПАСПОРТУ ДОСТУПНОСТИ ОСИ
№ _____

Муниципальное бюджетное учреждение дополнительного образования «Ханкайская детская школа искусств» 692684, Приморский край, Ханкайский район, с.Камень-Рыболов, ул.50 лет ВЛКСМ, д.2

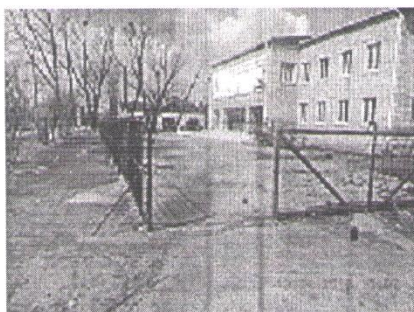
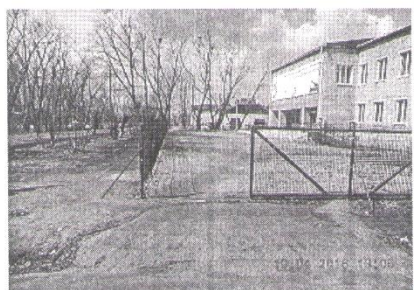
№ п/п	Наименование функционального-планировочного элемента	Наличие элемента			Выявленные нарушения и замечания		Работы по адаптации объектов	
		есть/нет	№ на плане	№ фото	Содержание	Значимость для инвалида (категория)	Содержание	Виды работ
1.1	Вход (входы) на территорию	есть		1-1, 1-2	Не выявлены			
1.2	Путь (пути) движения на территории	есть		1-3, 1-4	Нет тактильных средств, выполняющих предупредительную функцию изменения движения.	С	Привести в соответствие	ТР
1.3	Лестница (наружная)	нет						ТР
1.4	Пандус (наружный)	нет						
1.5	Автостоянка и парковка	есть			Не обозначена зона для парковки (стоянки) автомобиля инвалида	К	Привести в соответствие	ТР
	ОБЩИЕ требования к зоне				Беспрепятственное и удобное передвижение МГН по территории к зданию (Свод правил СП 59.13330.2012)	Все

Пути движения доступны всем, за исключением инвалидов по зрению, для которых необходимо обеспечить тактильные средства, выполняющие предупредительную функцию изменения движения. На прилегающей территории имеется место для парковки автомобиля инвалидов, необходимо установить знак и нанести контур парковочного места.

Территория, прилегающая к зданию	ДЧ-И (С) ДП-И (К,О,Г,У)	1-1, 1-2, 1-3, 1-4	Текущий ремонт
----------------------------------	------------------------------------	-----------------------	----------------

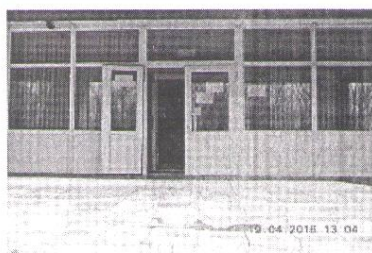
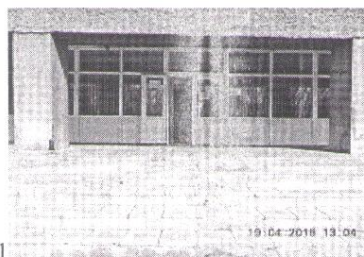
2.1	Лестница (наружная)	есть		2-1, 2-2	Не нанесена яркая контрастная маркировка на верхней и нижней ступенях, нет тактильной полосы перед лестницей.	С	Привести в соответствие	ТР

2.2	Пандус (наружный)	есть		2-3				
2.3	Входная площадка (перед дверью)	есть		2-1, 2-2	Нет тактильной полосы перед входной дверью.	С	Привести в соответствие	ТР

Вход в здание полностью доступен для О, Г, У. Для инвалидов колясочников и инвалидов по зрению необходимо в ходе текущего ремонта провести дополнительные мероприятия.

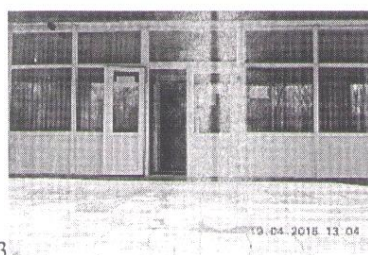
Фото № 2-4

2.4	Дверь (входная)	есть		2-4	Нет автоматического доводчика	К	Привести в соответствие	ТР
2.5	Тамбур	есть		2-5, 2-6	Нет тактильной полосы перед дверью из тамбура. Завышен порог двери из тамбура.	С	Привести в соответствие	ТР
	ОБЩИЕ требования к зоне				Как минимум один вход , приспособленный для МГН(ГОСТ Р 51261). Крепление двери, обеспечивающее задержку автоматического закрывания продолжительностью не менее 5 сек. Порог и перепад высот в дверном проеме отсутствует или не	Все

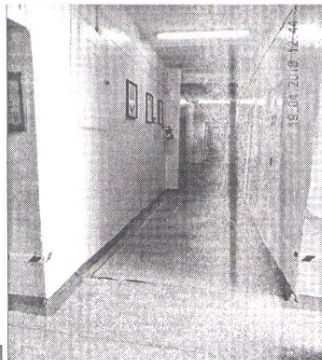
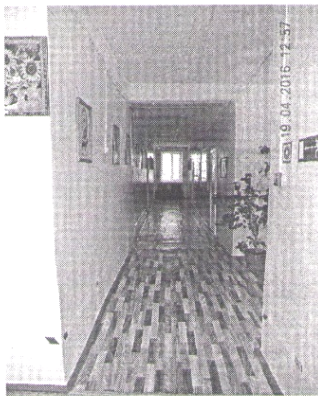
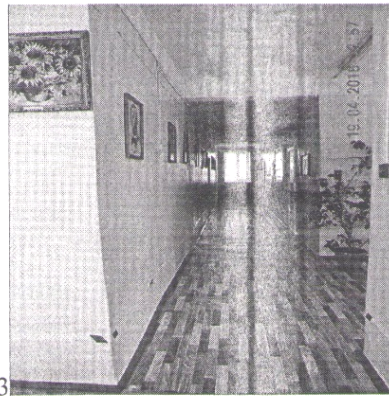
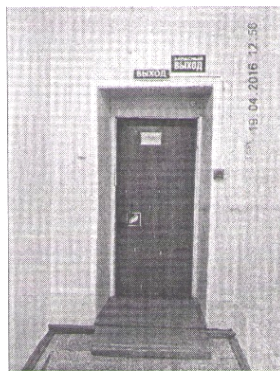
3.1	Коридор	есть		3-1,3-2 3-3, 3-4,3-5	Участки пола перед дверными проемами и поворотами не имеют контрастно окрашенную поверхность.	С	Привести в соответствие	ТР

Пути движения доступны для всех инвалидов, кроме инвалидов по зрению, с нарушением слуха, для которых необходимо произвести дополнительные мероприятия.

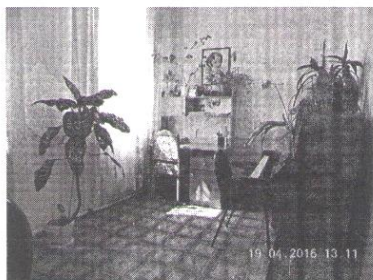
№ п/п	Наименование функционально-планировочного элемента	Наличие элемента			Выявленные нарушения и замечания		Работы по адаптации объектов	
		есть/нет	№ на плане	№ фото	Содержание	Значим о для инвали да (категория)	Содержание	Вид ы рабо т
4.1	Кабинетная форма обслуживания	есть		4-1,4-2,4-3	Нет информирующих обозначений помещения рядом с дверью, со стороны дверной ручки. Завышен порога двери в класс.	С,К	Привести в соответствие	ТР
4.2	Зальная форма обслуживания (2-ой этаж)	есть						
4.3	Прилавочная форма обслуживания	нет						
4.4	Форма обслуживания с перемещением по маршруту	нет						
4.5	Кабина индивидуального обслуживания	нет						
	ОБЩИЕ требования к зоне				Места целевого назначения могут быть универсальными, либо специально выделенными для инвалидов и других МГН (в т.ч. вблизи входов). Наличие информирующих обозначений помещений. (Свод правил СП 59.13330.20120)	Все

Комментарий к заключению: для обеспечения доступности инвалидов-колясочников необходимо занизить порог двери в класс, для инвалидов по зрению обеспечить тактильную информацию рядом с дверью кабинета.

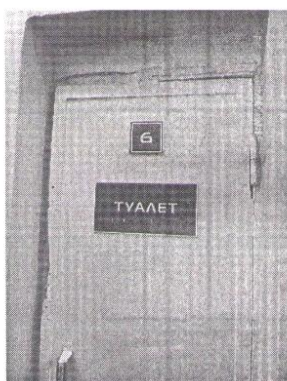
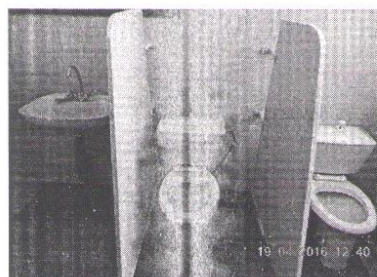
5.1	Туалетная комната	есть		5-1, 5-2, 5-3	Размеры туалетной кабины менее 1,65 и 1,8м. Нет кнопки вызова персонала. Нет крючков для одежды, костылей, поручней, штанг. Технической возможности для расширения кабины нет.	О, С, Г, К, У	Привести в соответствие.	ТР

Комментарий к заключению: отсутствуют технические возможности для углубления туалетной кабины. Необходимо установить кнопку вызова персонала, поручни, штанги, крючки для одежды, костылей.
