АКТ ОБСЛЕДОВАНИЯ
(объекта социальной инфраструктуры)
К ПАСПОРТУ ДОСТУПНОСТИ ОСИ
№ _____

1. Территории, прилегающей к зданию (участка)

Муниципальное бюджетное учреждение дополнительного образования «Ханкайская детская школа искусств» 692684, Приморский край, Ханкайский район, с.Камень-Рыболов, ул.50 лет ВЛКСМ, д.2

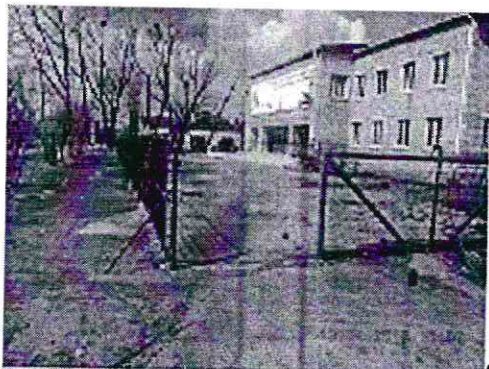
№ п/п	Наименование функционально-планировочного элемента	Наличие элемента			Выявленные нарушения и замечания		Работы по адаптации объектов	
		есть/нет	№ на плане	№ фото	Содержание	Значимость для инвалида (категория)	Содержание	Виды работ
1.1	Вход (входы) на территорию	есть		1-1, 1-2	Не выявлены			
1.2	Путь (пути) движения на территории	есть		1-3, 1-4	Нет тактильных средств, выполняющих предупредительную функцию изменения движения.	С	Привести в соответствие	ТР
1.3	Лестница (наружная)	нет						ТР
1.4	Пандус (наружный)	нет						
1.5	Автостоянка и парковка	есть			Не обозначена зона для парковки (стоянки) автомобиля инвалида	К	Привести в соответствие	ТР
	ОБЩИЕ требования к зоне				Беспрепятственное и удобное передвижение МГН по территории к зданию (Свод правил СП 59.13330.2012)	Все

Территория, прилегающая к зданию	ДЧ-И (С) ДП-И (К,О,Г,У)	1-1, 1-2, 1-3, 1-4	Текущий ремонт
----------------------------------	------------------------------------	-----------------------	----------------

Пути движения доступны всем, за исключением инвалидов по зрению, для которых необходимо обеспечить тактильные средства, выполняющие предупредительную функцию изменения движения. На прилегающей территории имеется место для парковки автомобиля инвалидов, необходимо установить знак и нанести контур парковочного места.

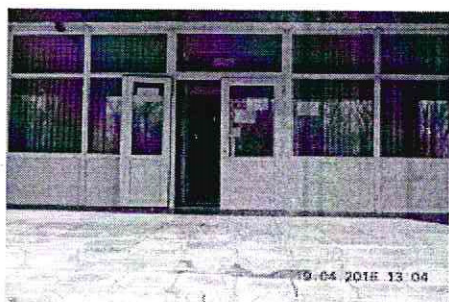
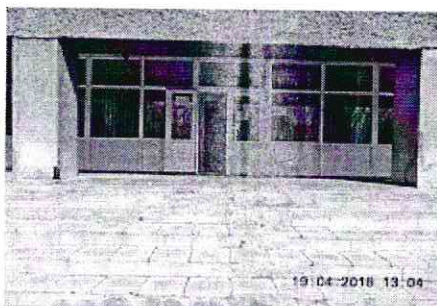
2.1	Лестница (наружная)	есть		2-1, 2-2	Не нанесена яркая контрастная маркировка на верхней и нижней ступенях, нет тактильной полосы перед лестницей.	С	Привести в соответствие	ТР

2.2	Пандус (наружный)	есть		2-3				
2.3	Входная площадка (перед дверью)	есть		2-1, 2-2	Нет тактильной полосы перед входной дверью.	С	Привести в соответствие	ТР

Вход в здание полностью доступен для О, Г, У. Для инвалидов колясочников и инвалидов по зрению необходимо в ходе текущего ремонта провести дополнительные мероприятия.

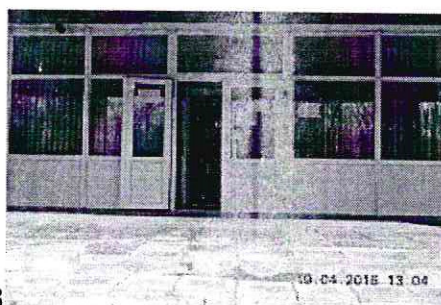
Фото № 2-4

2.4	Дверь (входная)	есть		2-4	Нет автоматического доводчика	К	Привести в соответствие	ТР
2.5	Тамбур	есть		2-5, 2-6	Нет тактильной полосы перед дверью из тамбура. Завышен порог двери из тамбура.	С	Привести в соответствие	ТР
	ОБЩИЕ требования к зоне				Как минимум один вход, приспособленный для МГН(ГОСТ Р 51261). Крепление двери, обеспечивающее задержку автоматического закрывания продолжительностью не менее 5 сек. Порог и перепад высот в дверном проеме отсутствует или не	Все

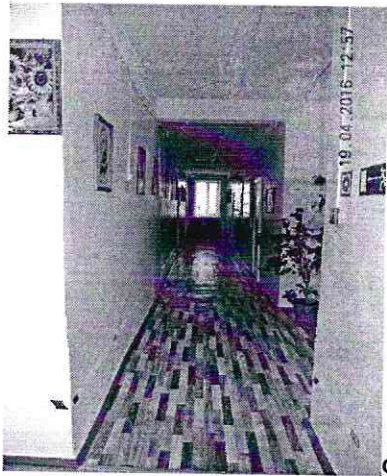
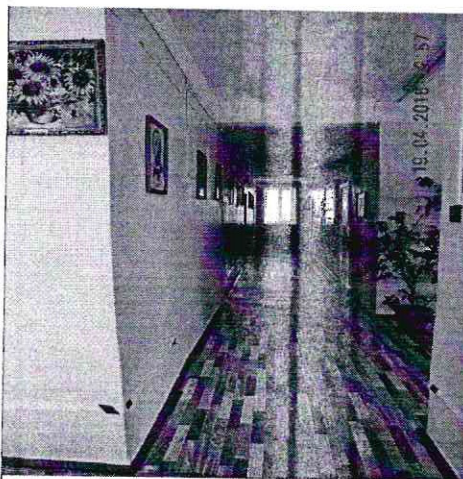
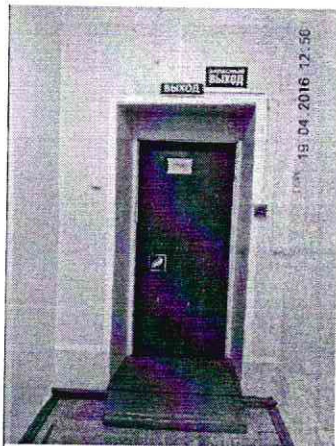
3.1	Коридор	есть		3-1,3-2 3-3, 3-4,3-5	Участки пола перед дверными проемами и поворотами не имеют контрастно окрашенную поверхность.	С	Привести в соответствие	ТР

Пути движения доступны для всех инвалидов, кроме инвалидов по зрению, с нарушением слуха, для которых необходимо произвести дополнительные мероприятия.

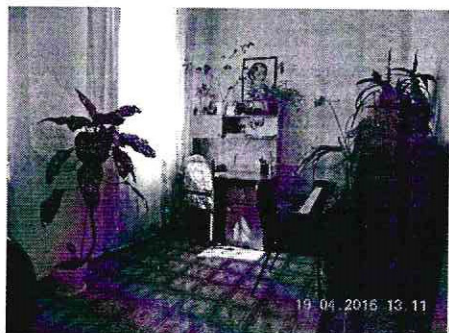
№ п/п	Наименование функционально-планировочного элемента	Наличие элемента			Выявленные нарушения и замечания		Работы по адаптации объектов	
		есть/нет	№ на плане	№ фото	Содержание	Значимо для инвалида (категория)	Содержание	Вид работ
4.1	Кабинетная форма обслуживания	есть		4-1,4-2,4-3	Нет информирующих обозначений помещения рядом с дверью, со стороны дверной ручки. Завышен порога двери в класс.	С,К	Привести в соответствие	ТР
4.2	Зальная форма обслуживания (2-ой этаж)	есть						
4.3	Прилавочная форма обслуживания	нет						
4.4	Форма обслуживания с перемещением по маршруту	нет						
4.5	Кабина индивидуального обслуживания	нет						
	ОБЩИЕ требования к зоне				Места целевого назначения могут быть универсальными, либо специально выделенными для инвалидов и других МГН (в т.ч. вблизи входов). Наличие информирующих обозначений помещений. (Свод правил СП 59.13330.20120)	Все

Комментарий к заключению: для обеспечения доступности инвалидов-колясочников необходимо занизить порог двери в класс, для инвалидов по зрению обеспечить тактильную информации рядом с дверью кабинета.

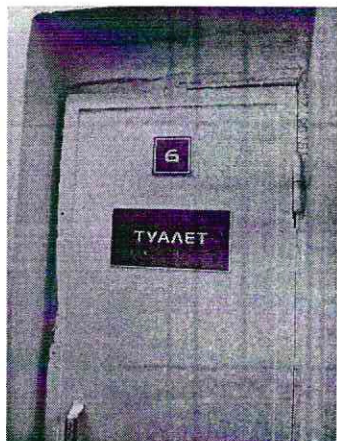
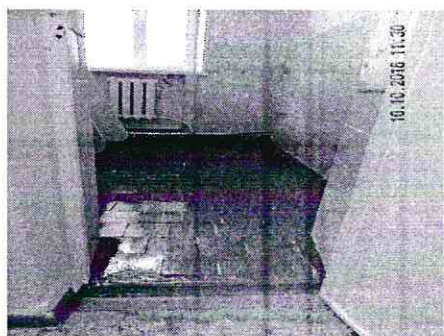
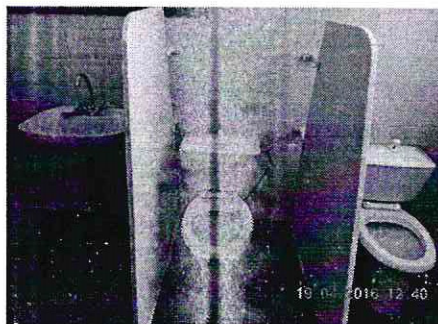
5.1	Туалетная комната	есть		5-1, 5-2, 5-3	Размеры туалетной кабины менее 1,65 и 1,8м. Нет кнопки вызова персонала. Нет крючков для одежды, костылей, поручней, штанг. Технической возможности для расширения кабины нет.	О, С, Г, К, У	Привести в соответствие.	ТР

Комментарий к заключению: отсутствуют технические возможности для углубления туалетной кабины. Необходимо установить кнопку вызова персонала, поручни, штанги, крючки для одежды, костылей.

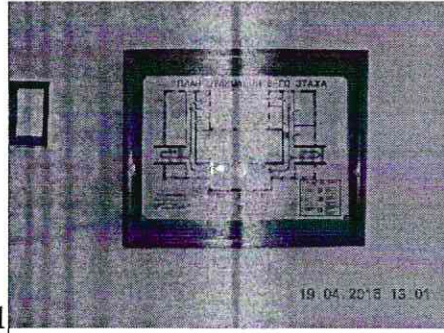
№ п/п	Наименование функционального-планировочного элемента	Наличие элемента		Выявленные нарушения и замечания		Работы по адаптации объектов		
		есть/нет	№ на плане	№ фото	Содержание	Значимо для инвалида (категория)	Содержание	Виды работ
6.1	Визуальные средства	нет						
6.2	Акустические средства	нет		6-1, 6-2, 6-3				
6.3	Тактильные средства	нет						
	ОБЩИЕ требования к зоне				Системы средств информации и сигнализации об опасности должны быть комплексными для всех категорий инвалидов (визуальными, звуковыми и тактильными) (ГОСТ 51671)	Все

Комментарий к заключению: Необходимо обеспечить визуальные, акустические, тактильные информации.
